Terminales Medellín S.A.

Asunto: **Informe tareas ejecutadas en enero de 2025 escaleras Comuna 13**

Asunto: **Informe tareas ejecutadas en febrero de 2025 escaleras Comuna 13**

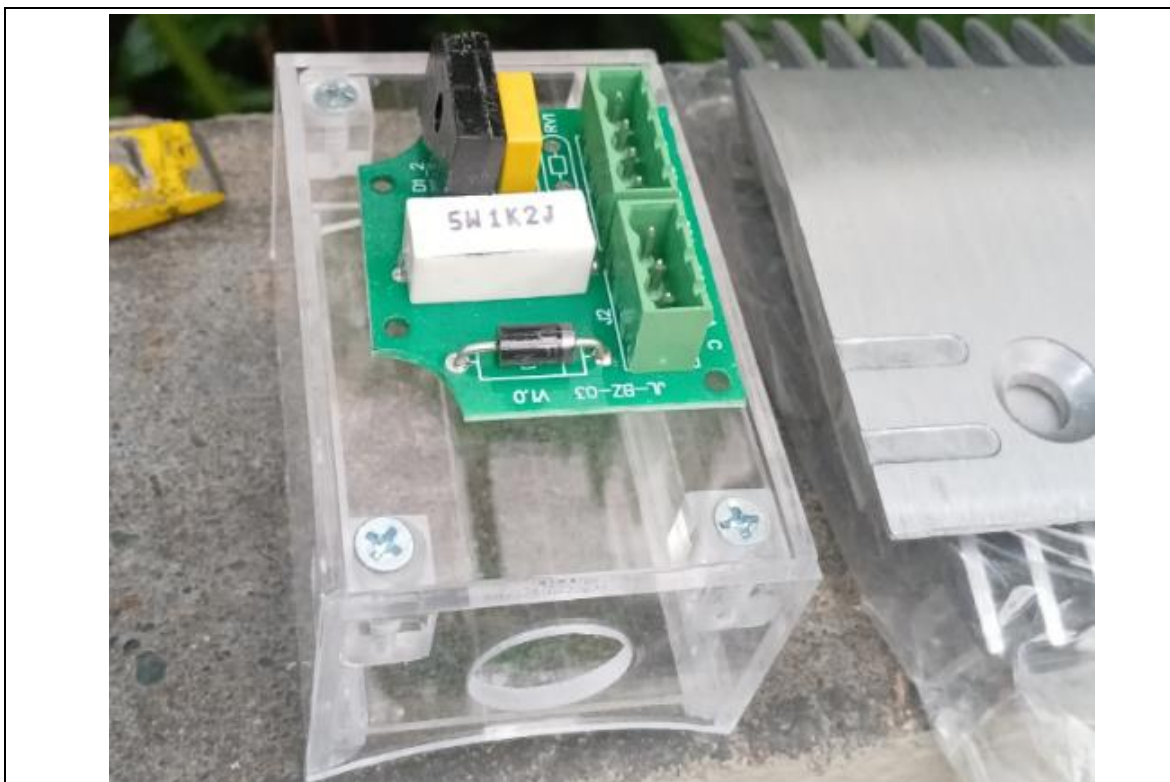
- 1 caja de circuitos bobina de freno
- 1 tarjeta de circuitos bobina de freno
- 1 peine inferior central
- 2 peines inferiores izquierdos
- 1 peine inferior derecho

*Imagen 1. Cambio de caja y tarjeta de circuitos bobina de freno y peines metálicos.*

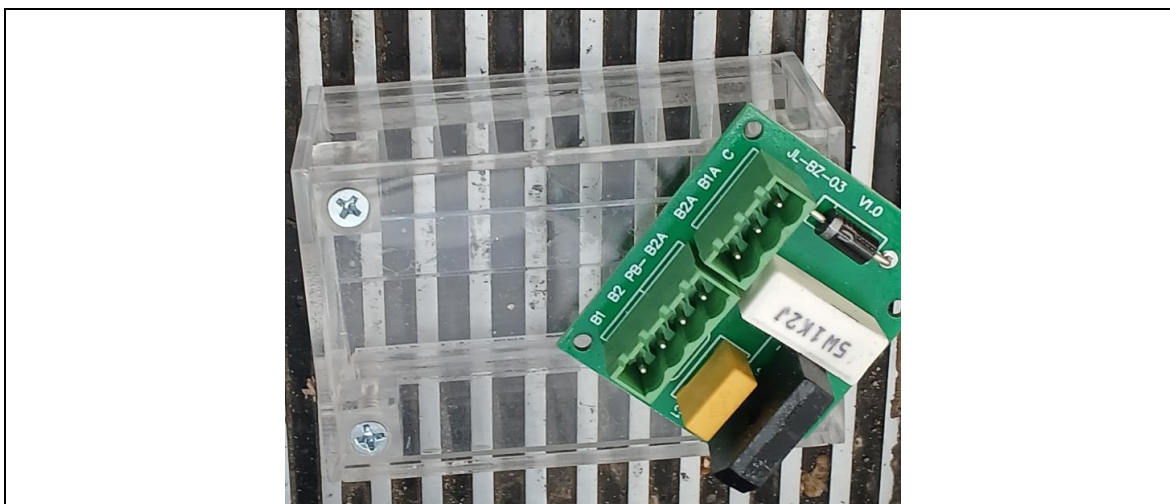
- 1 caja de circuitos bobina de freno
- 1 tarjeta de circuitos bobina de freno

*Imagen 2. Cambio de caja y tarjeta de circuitos bobina de freno.*

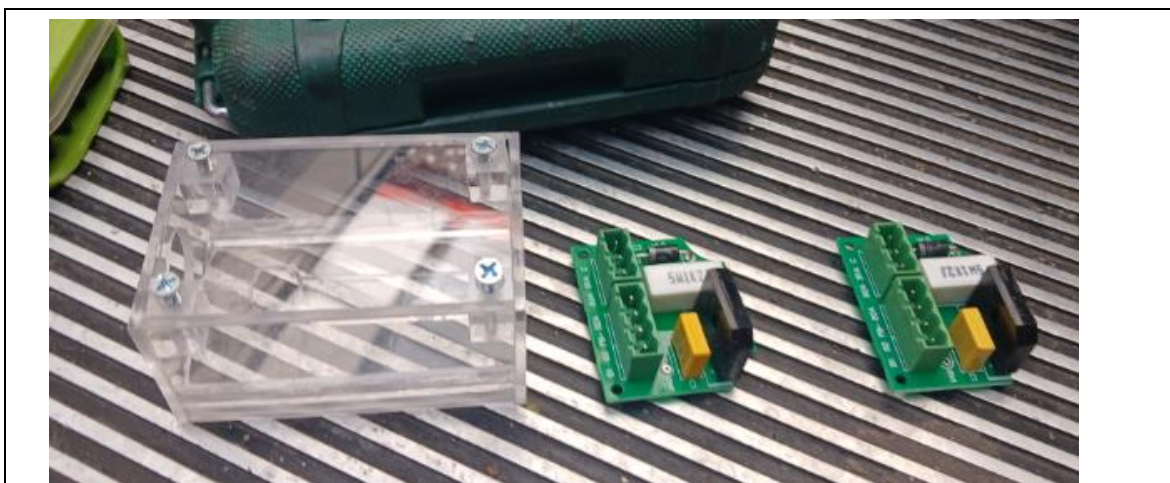
- 1 caja de circuitos bobina de freno
- 2 tarjetas de circuitos bobina de freno

*Imagen 3. Cambio de caja y tarjeta de circuitos bobina de freno.*

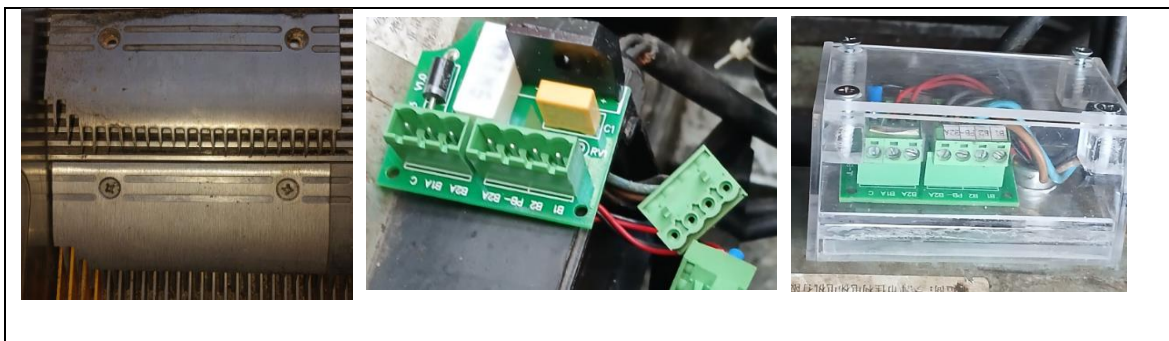
- 1 caja de circuitos bobina de freno
- 2 tarjetas de circuitos bobina de freno
- 1 peine inferior derecho

*Imagen 4. Cambio de caja y tarjetas de circuitos bobina de freno y peine metálico.*

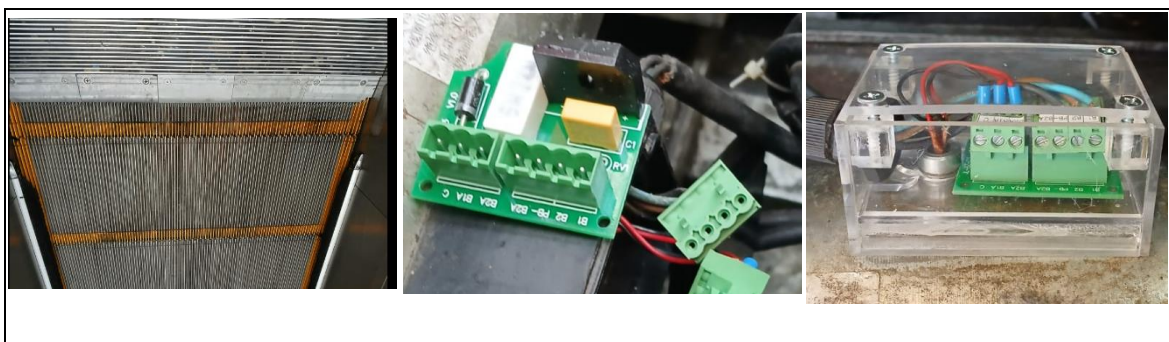
- 3 peines inferiores centrales
- 1 Tarjeta de circuitos bobina de freno
- 1 Caja de circuitos bobina de freno

*Imagen 5. Cambio de caja, tarjeta de circuitos bobina de freno y peines metálicos.*

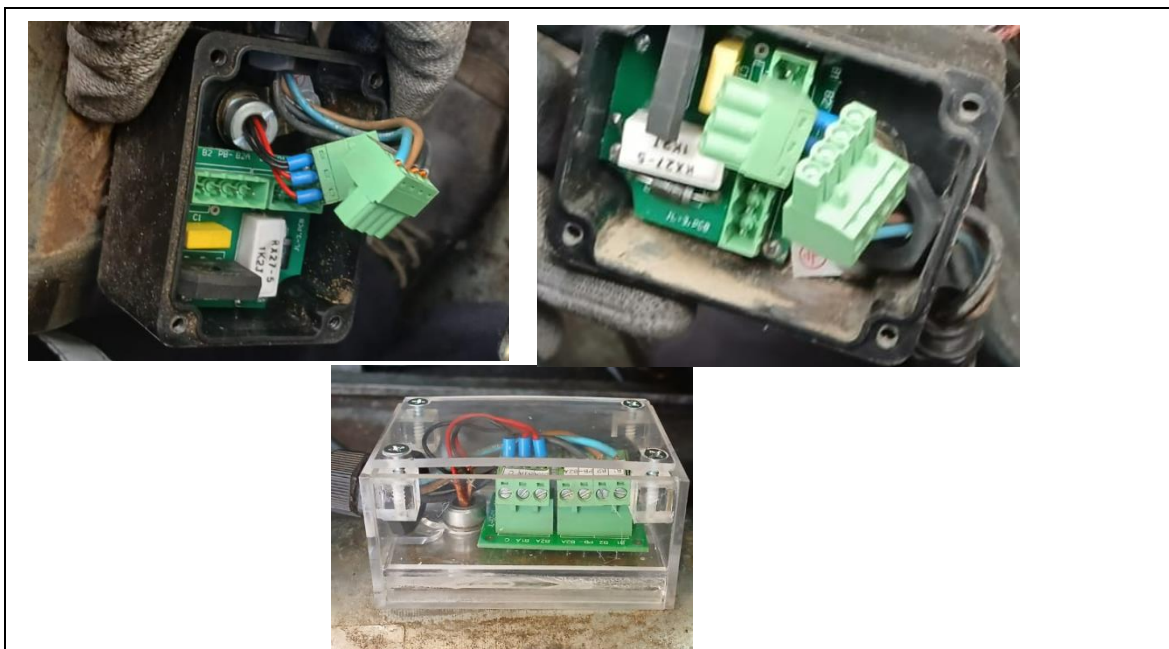
*Imagen 6. Cambio tarjetas de circuitos bobina de freno.*

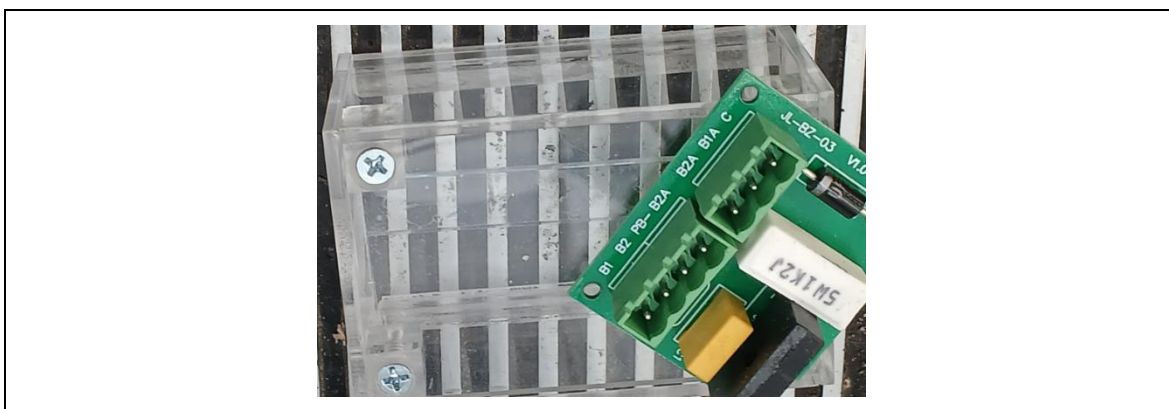
- 1 Tarjeta de circuitos bobina de freno
- 1 Caja de circuitos bobina de freno

*Imagen 7. Cambio de caja y tarjeta de circuitos bobina de freno.*

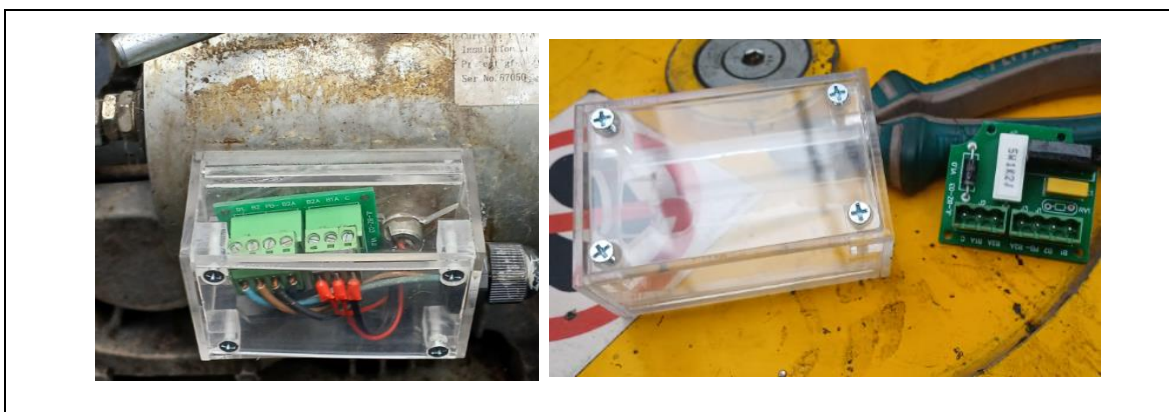
- 1 Tarjeta de circuitos bobina de freno
- 1 Caja de circuitos bobina de freno

*Imagen 8. Cambio de caja y tarjeta de circuitos bobina de freno.*

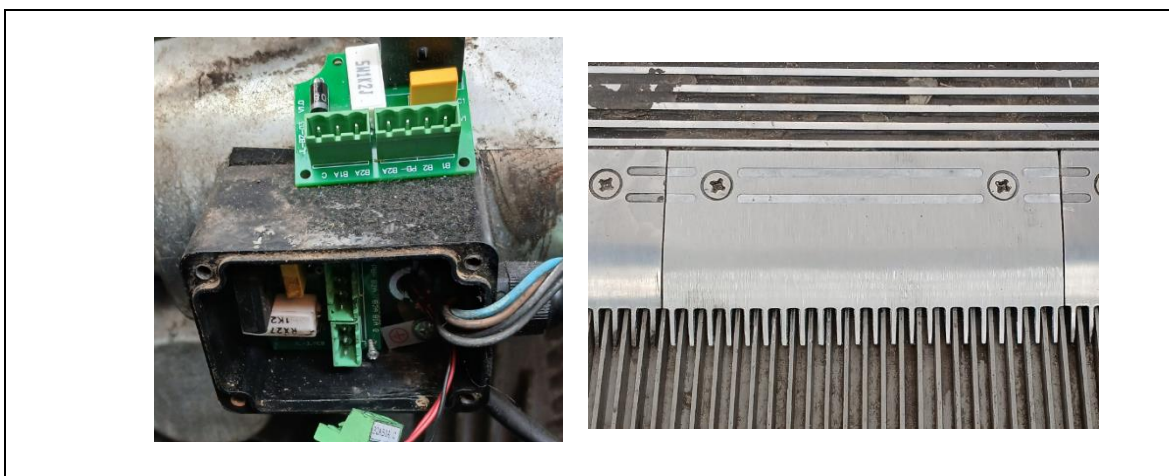
- 1 Tarjeta de circuitos bobina de freno
- 1 1 peine metálico inferior izquierdo

*Imagen 9. Cambio de tarjeta de circuitos bobina de freno y peine metálico inferior izquierdo.*

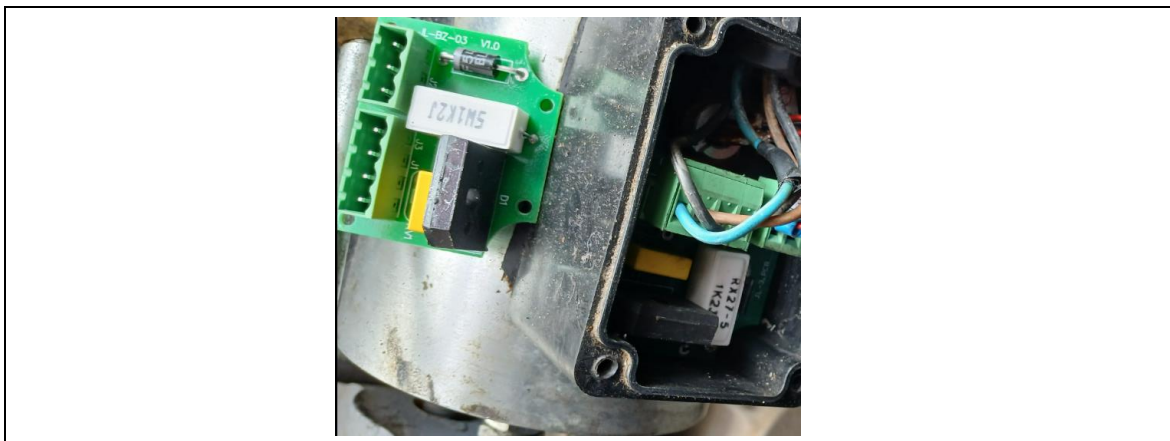
- 1 Tarjeta de circuitos bobina de freno

*Imagen 10. Cambio de tarjeta de circuitos bobina de freno.*

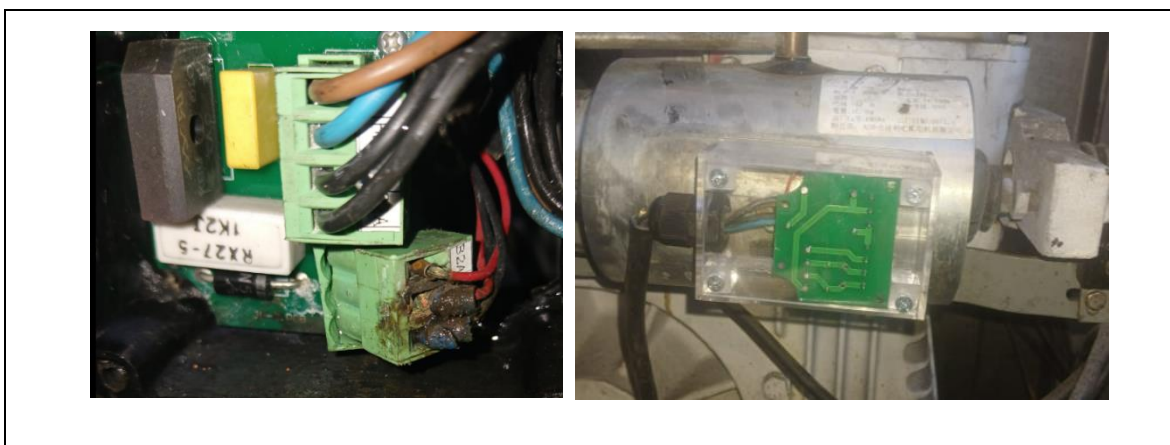
- 1 Tarjeta de circuitos bobina de freno
- 1 Caja de circuitos bobina de freno

*Imagen 11. Cambio de caja y tarjeta de circuitos bobina de freno.*

- Cambio de llavín de encendido parte inferior, no funciona.
- Cambio de llavín zumbador parte inferior, no funciona.
- Cambio de caja de circuito de bobina, deteriorada.

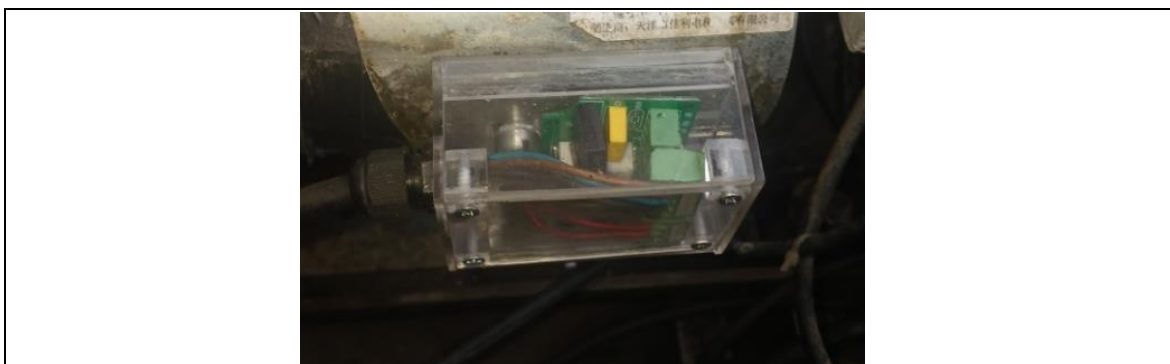
1 Tarjeta de circuitos bobina de freno

1 Caja de circuitos bobina de freno

Imagen 12. Cambio de caja y tarjeta de circuitos bobina de freno.

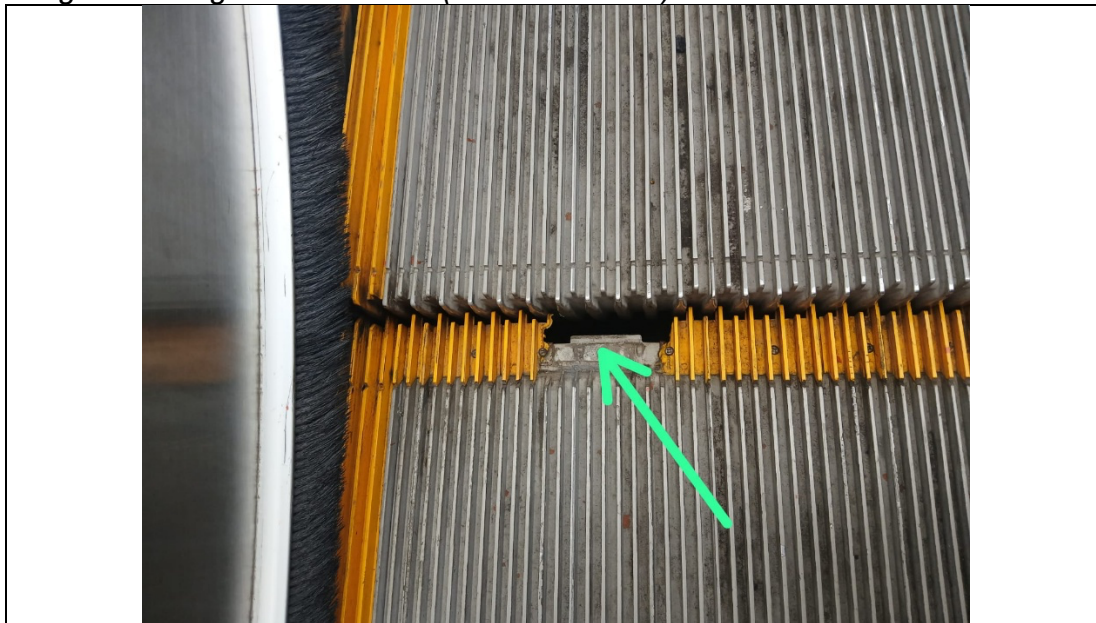
Imagen 6. Imagen de inserto dañado OT5706.

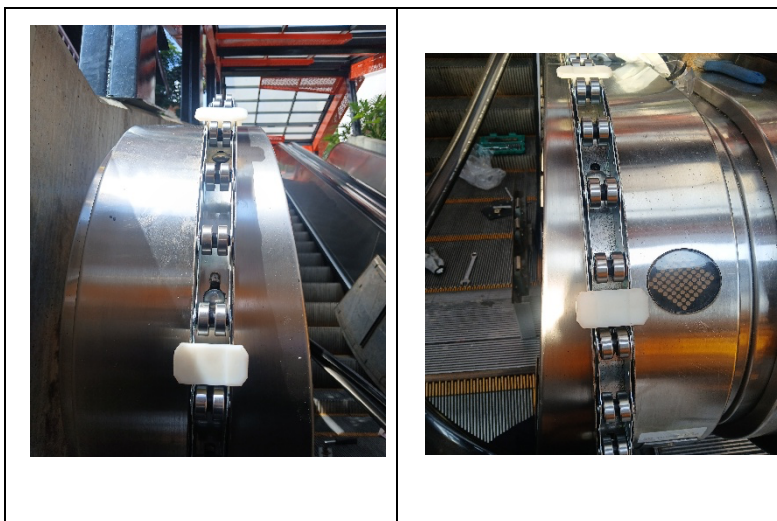
### **Tramo 1 Izquierda**

2 cadenas de reenvío

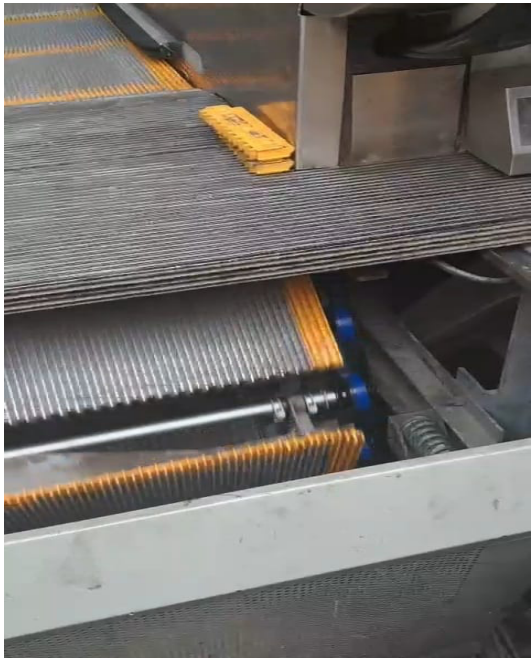
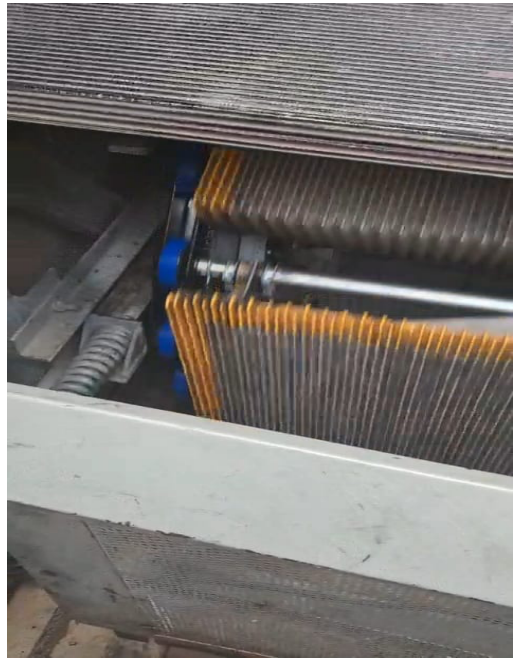
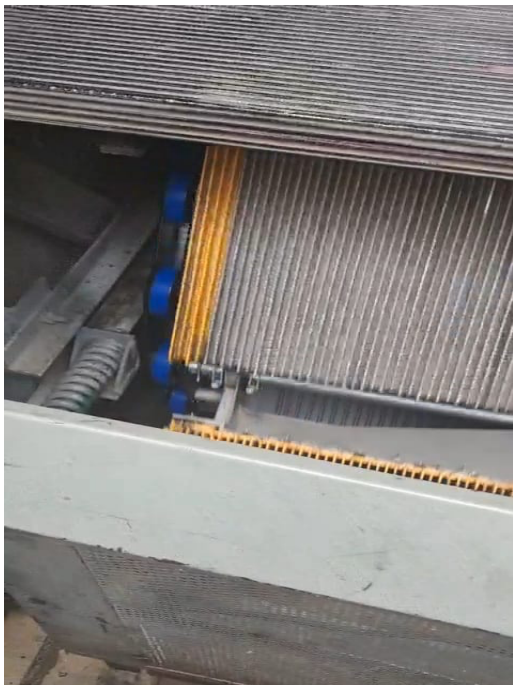
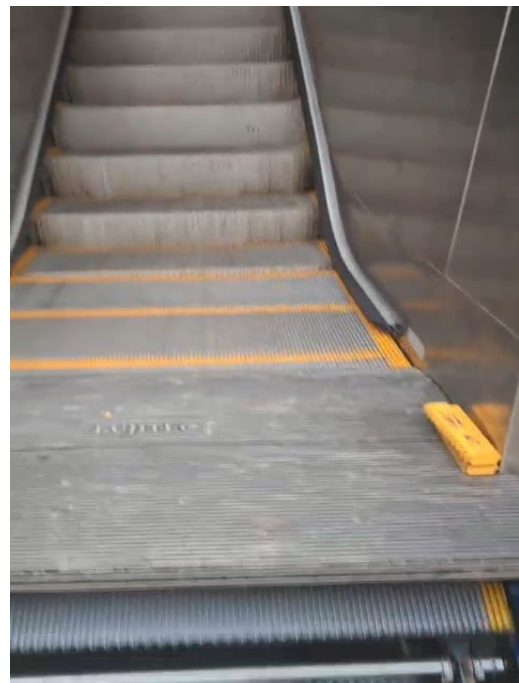
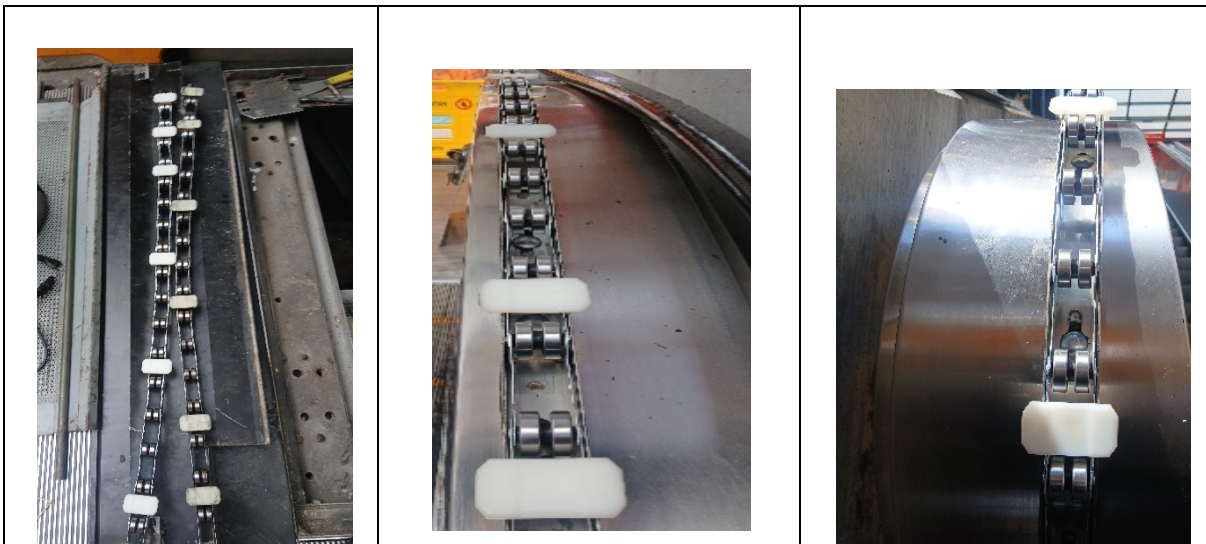
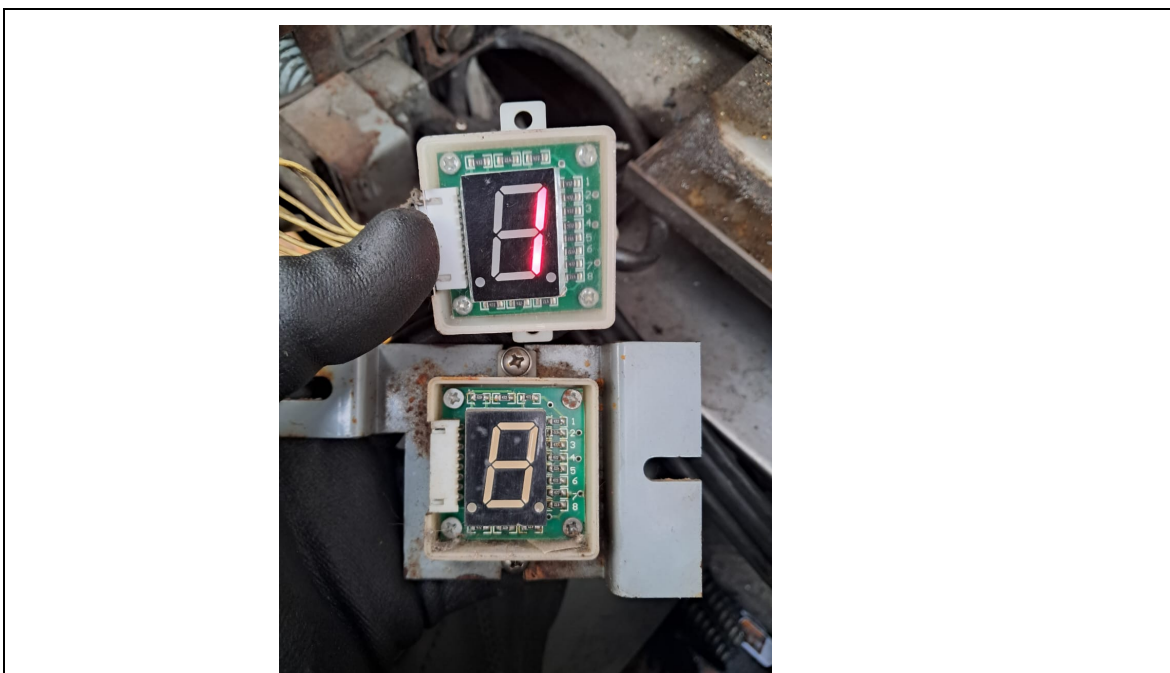
### **Tramo 2 Izquierda**

Cadena de peldaños

1 cadena reenvío superior izquierda (lomo)

1 display fallas

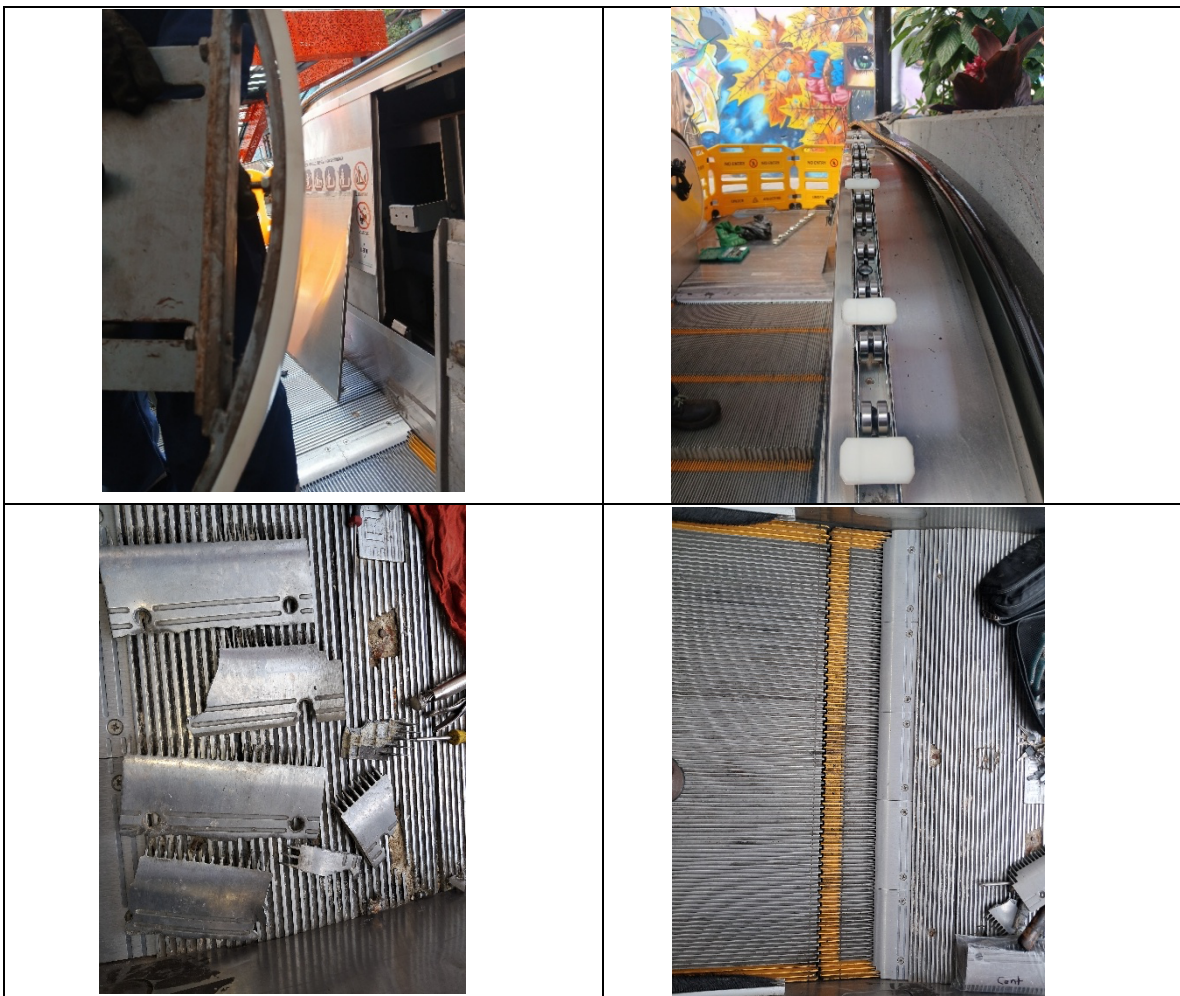
**Tramo 3 derecha**  
 2 cadenas de reenvío  
 1 media luna  
 2 peines inferiores centrales

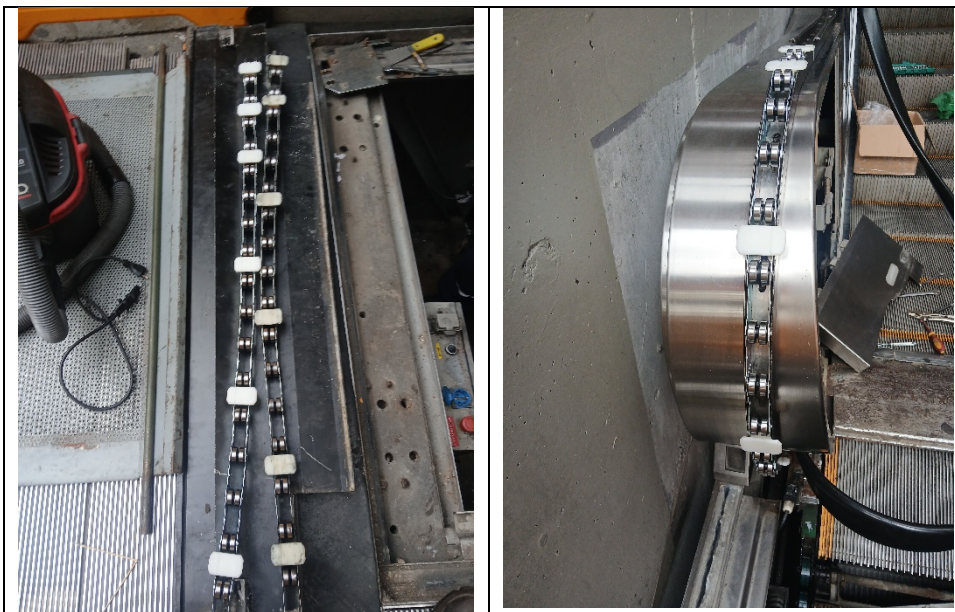
### **Tramo 3 izquierda**

- 3 peines inferiores izquierdos
- 2 cadenas de reenvío superiores
- 4 ruedas guiadoras de peldaño parte inferior

\*\*Las ruedas guiadoras de peldaños serán cambiadas en la rutina de mantenimiento del mes de mayo debido a que para esto se requiere un desarme mayor del equipo que no estaba estipulado en la rutina de este mes.

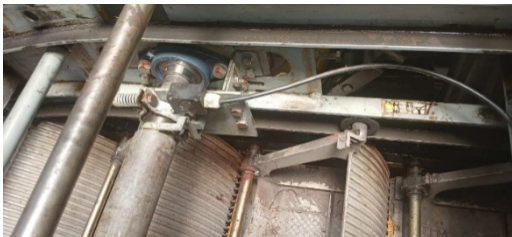
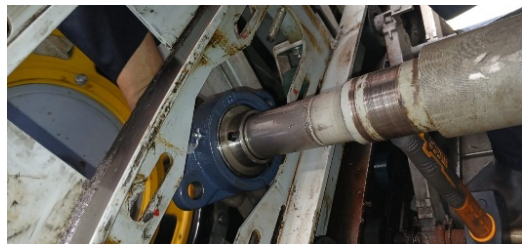
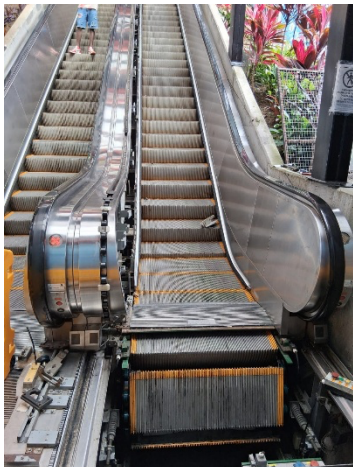
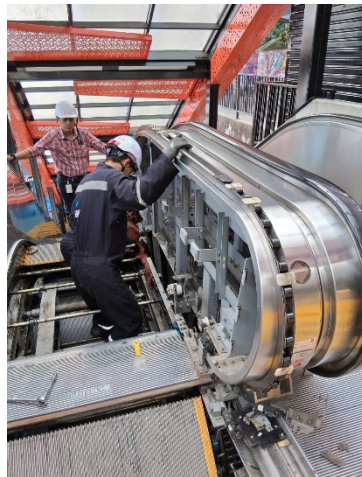
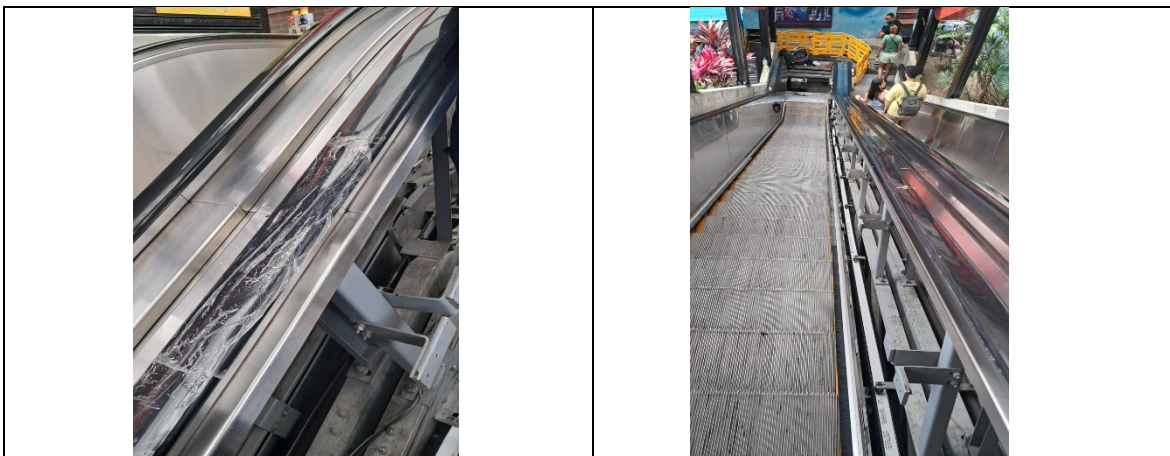
**Tramo 4 derecha:** Sustitución de chumacera y reemplazo de banda del pasamanos izquierdo, debido a deterioro funcional identificado.

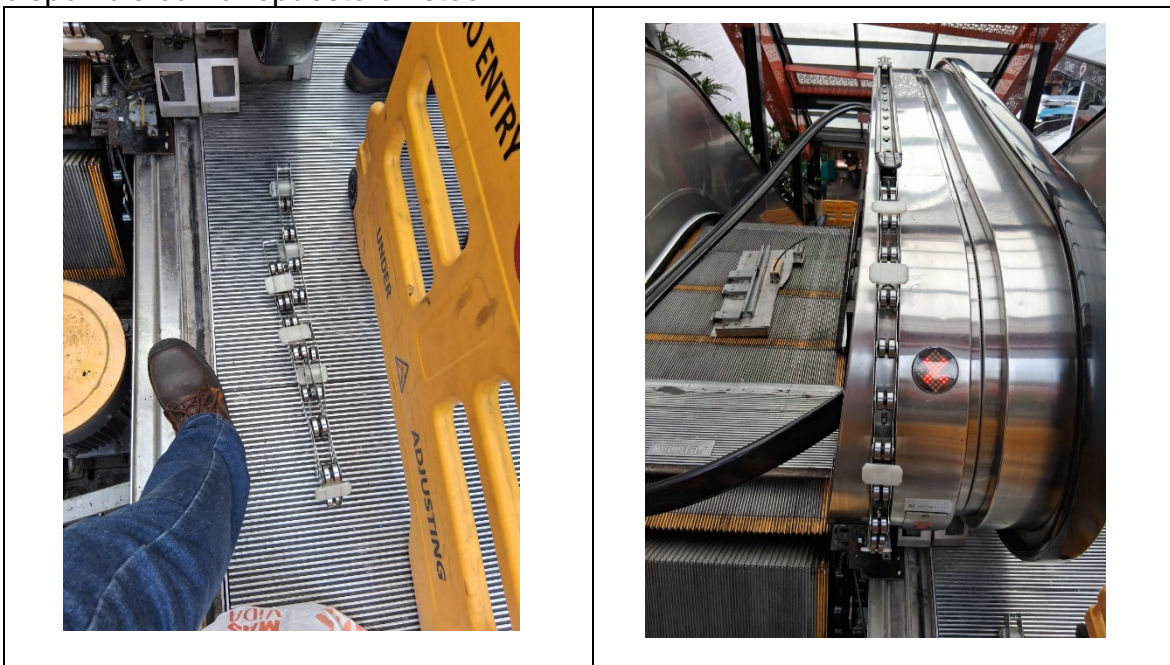
**Tramo 1 derecha:** Instalación de 2 cadena de reenvío, como respuesta a evidencia de deterioro.

Durante la intervención de mantenimiento programada para este equipo, inicialmente se tenía prevista la instalación de 2 cadenas de reenvío. Sin embargo, tras la evaluación técnica realizada durante las labores de mantenimiento, se determinó que la vida útil de uno de los componentes podía extenderse de forma segura. En consecuencia, se entrega al cliente la cadena nueva, la cual queda disponible como repuesto en stock.

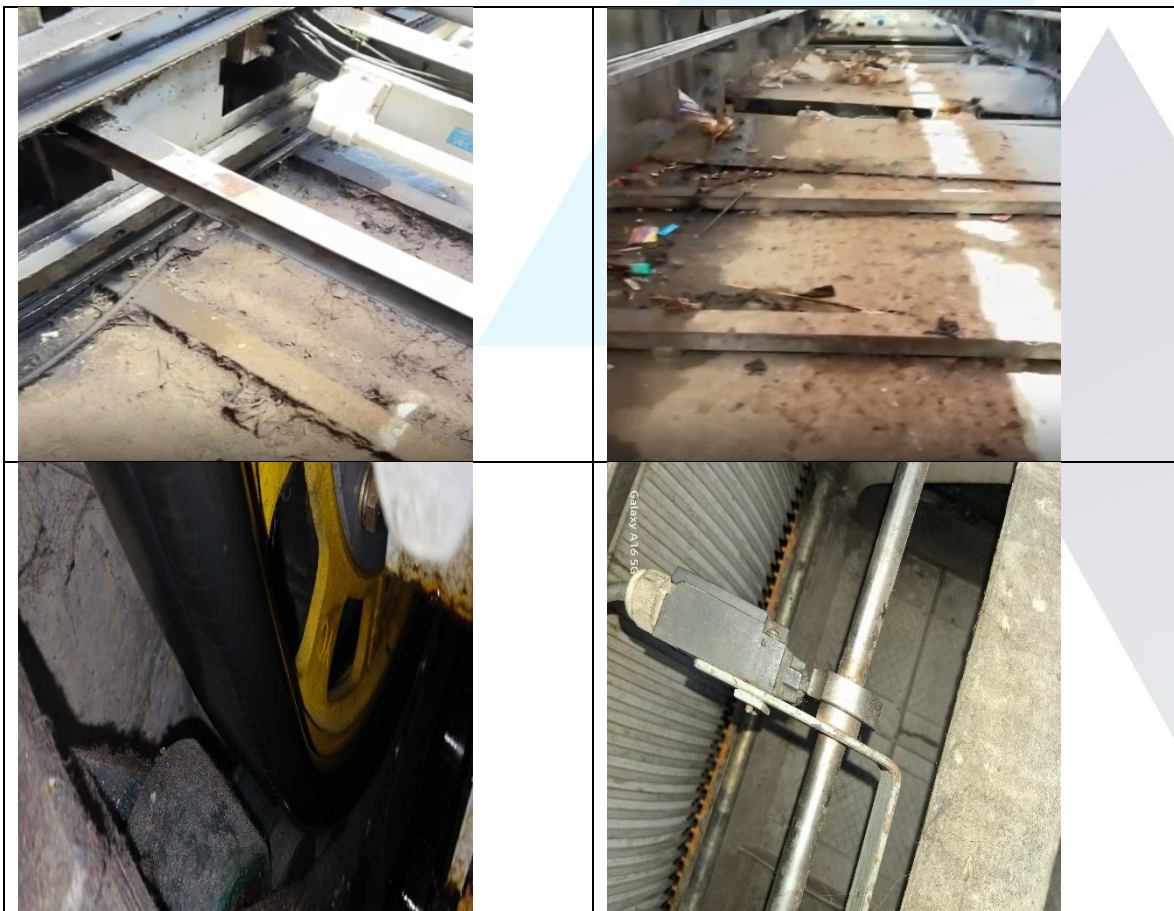
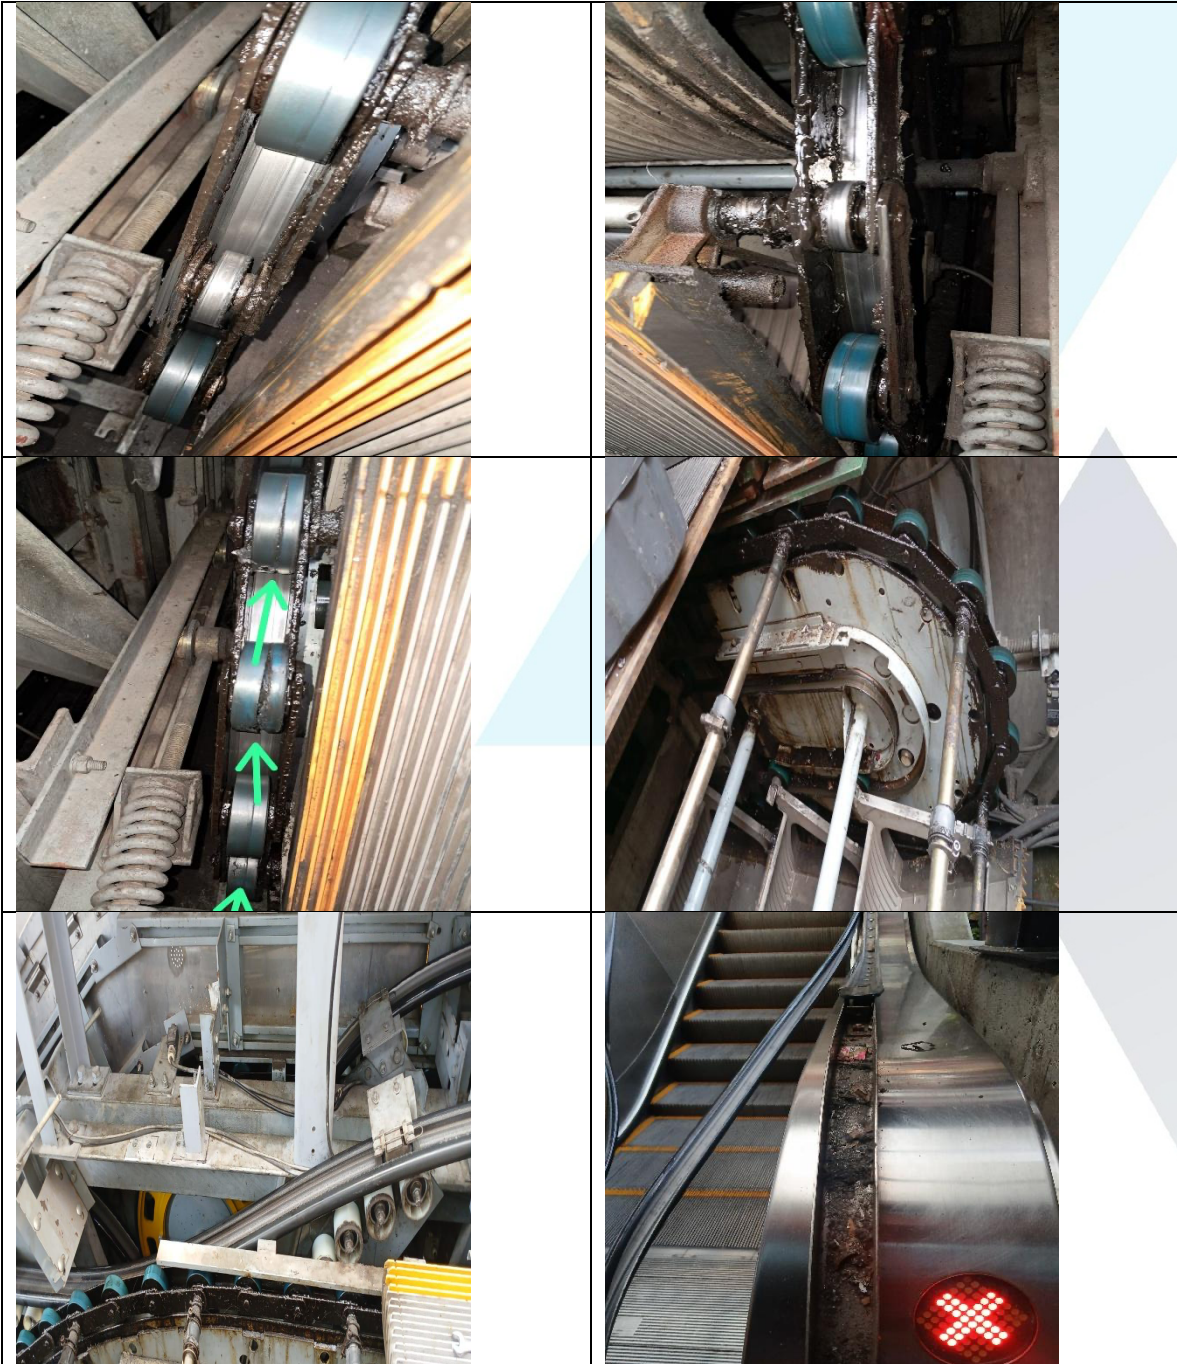
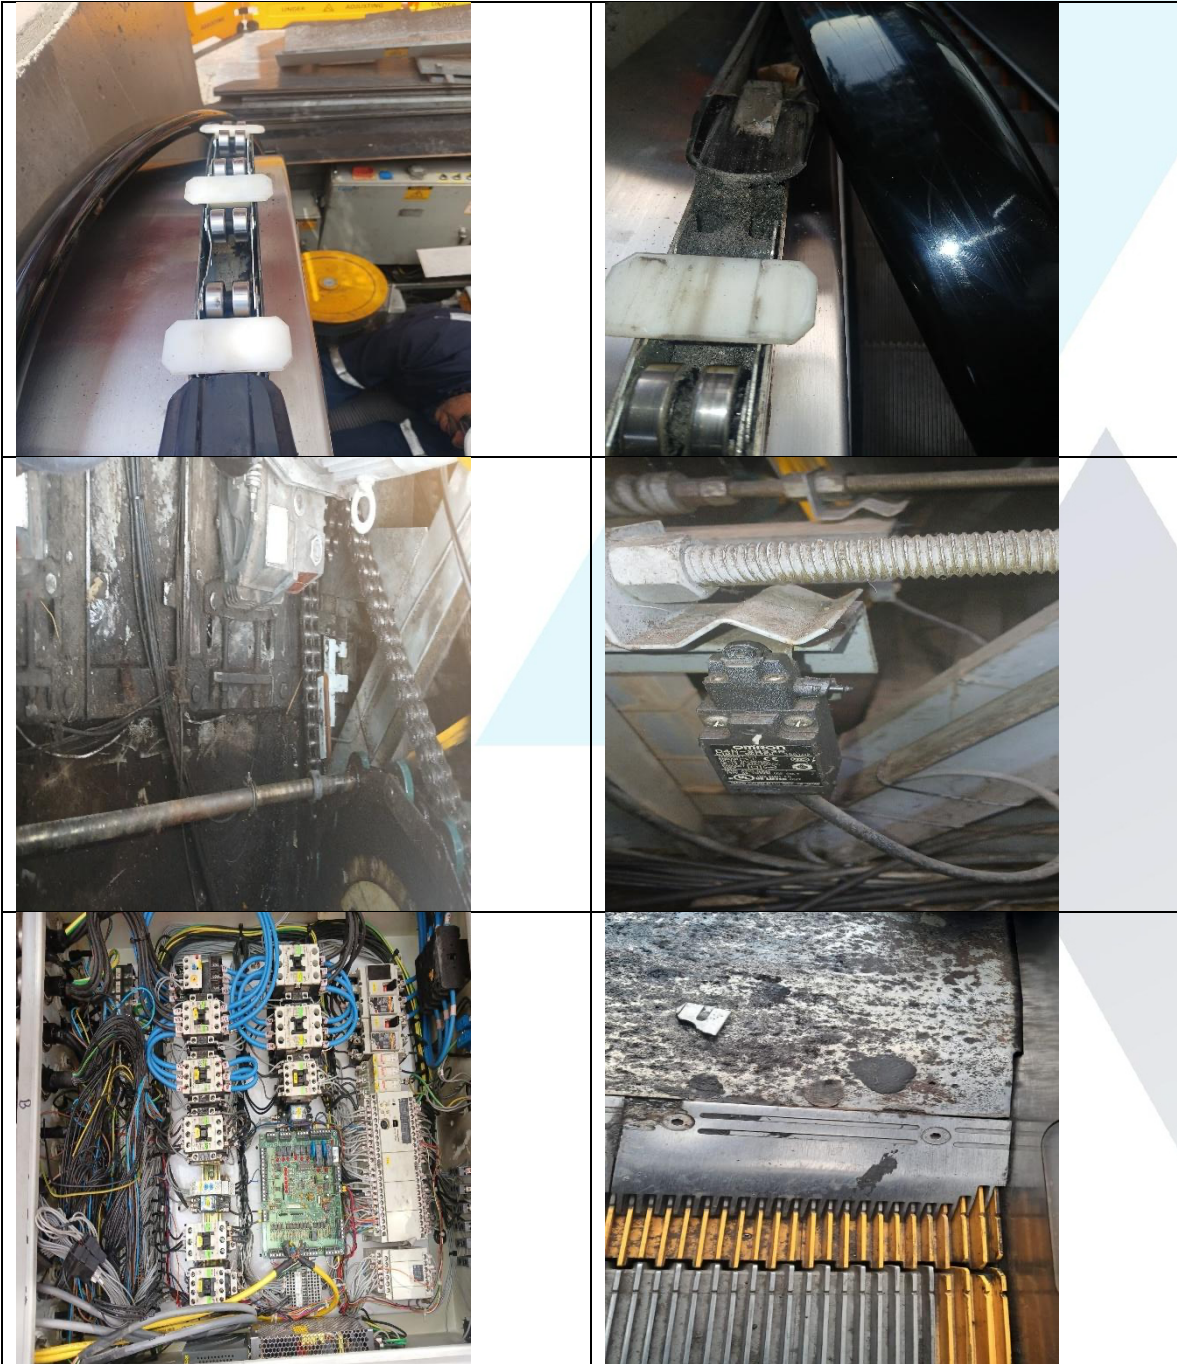
A continuación, se presentan imágenes ilustrativas de algunos componentes, así como del estado general del equipo, que permiten evidenciar el nivel de desgaste acumulado y las condiciones ambientales adversas a las que está expuesto el sistema en su operación diaria. Estas referencias visuales complementan el diagnóstico técnico y refuerzan la necesidad de realizar el reemplazo de los elementos identificados.
